Besiktningssprotokoll

LYFTSAXEN 10

VIVSTAVARVSVÄGEN 196
122 43 ENSKEDE

2010-05-18

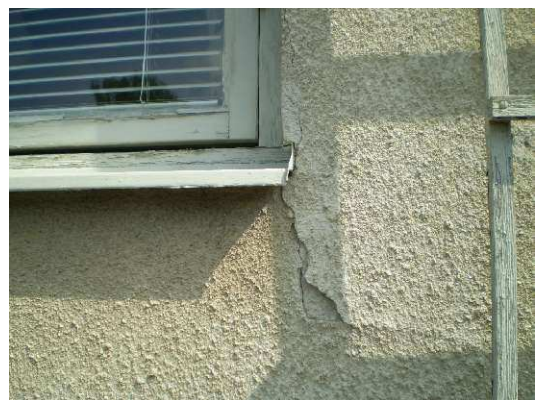
Putsad fasad har skador.

Otättheter/sprickor noteras på sockel/fasaden vid fönster/dörranslutningar mm.. Kontakt med puts entreprenör för vidare undersökning/åtgärd rekommenderas för att kontrollera omfattning samt orsak till putsläpp.

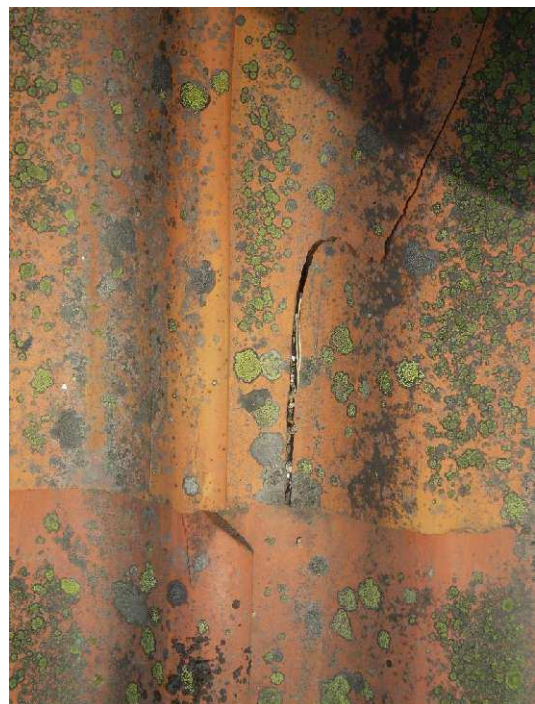
Tak

Takpannor är skadade på ett par pannor.

För att kontrollera orsaken till och omfattningen av skadorna som noterades på taktäckningen rekommenderas att en takläggare kontaktas för en vidare undersökning/ bedömning av original tak beläggnings samt underliggande skydds kondition.

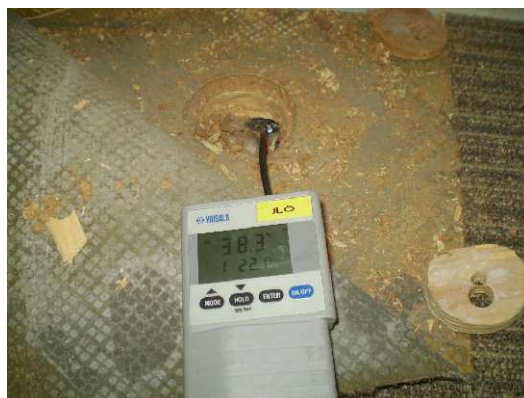
Befintlig kryppgrund/torpargrund har inte kunnat besiktigas då den ej är krypbar/beträddbar. Eftersom detta grundläggningssätt ofta medför fuktskador i golvbjälklaget som kan resultera i mikrobiella angrepp och lukt, rekommenderas att en fördjupad undersökning utförs för att konstatera om befintlig kryppgrund/torpargrund har fuktskador.

Jord/fuktig lukt upplevdes vid inträdet till huset på entreplan.

Vid kontroll av konstruktionen uppmättes följande fuktvärden.

Risk för mikrobiell tillväxt föreligger om den relativa fuktigheten (RF) i den omgivande luften är över 75 % vilket i furuvirke motsvarar en fuktkvot (FK) på 17 %. Relativ fuktighet uppmättes i trägolvet vid lägenhetsdel till 38,3%

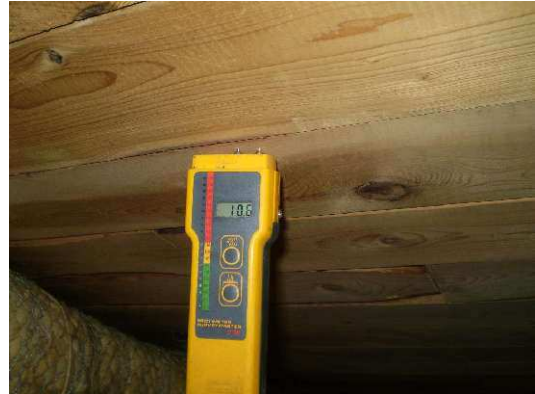
Vid kontroll av konstruktionen på vinden uppmättes låga fuktvärden och normal lukt upplevdes.

Risk för mikrobiell tillväxt föreligger om den relativa fuktigheten (RF) i den omgivande luften är över 75 % vilket i furuvirke motsvarar en fuktkvot (FK) på 17 %. Fuktkvoten i underlagstak/takbjälkar uppmättes stickprovsmässigt till 10-11 %.
